寿光市台头镇太平庄村安置区  
(9585m<sup>2</sup>) 地块  
土壤污染状况调查报告

委托单位：寿光市交通运输局

编制单位：潍坊优特检测服务有限公司

二〇二三年四月

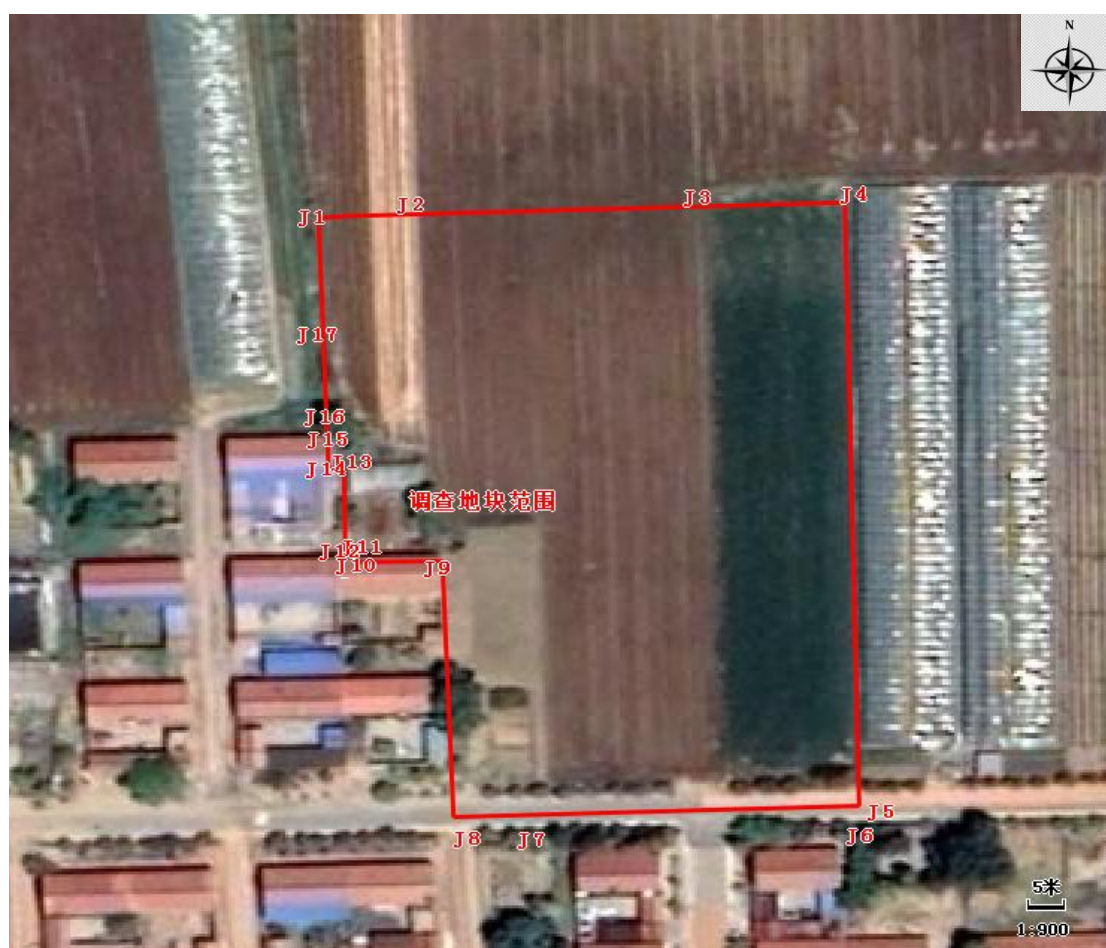
图 2.2-1 地块调查范围示意图

本次土壤污染状况调查范围为寿光市台头镇太平庄村安置区(9585m<sup>2</sup>)地块。本地块东至太平庄村蔬菜大棚；南至太平庄村村民住宅；西至太平庄村村民住宅和农田；北至太平庄村农田。该地块整体呈较规则的四边形，总调查面积为 9585 平方米，具体范围见图 2.2-1，勘测定截图见图 2.2-2，地块拐点坐标见表 2.2-1。

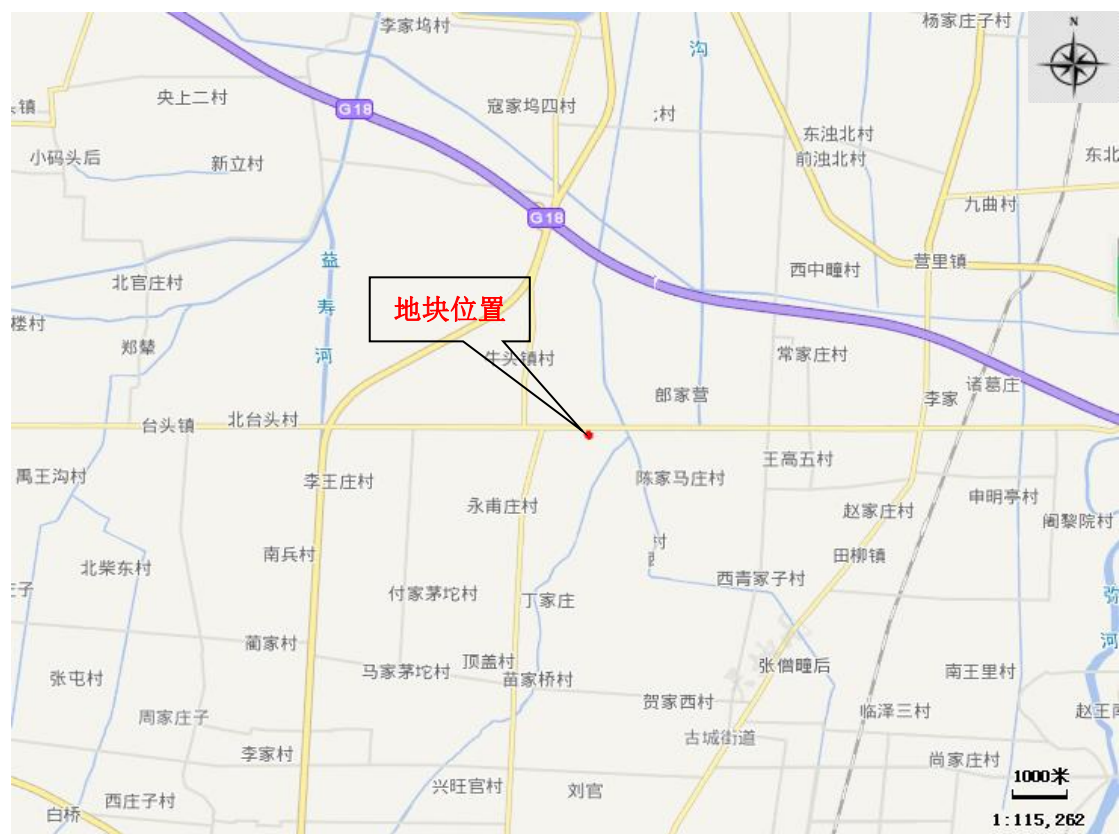
图 3.1-1 调查地块地理位置图

调查地块位于山东省潍坊寿光市台头镇 X029 县道以南、太平庄村以北，用地面积 9585 平方米。该地块地理位置见图 3.1-1。

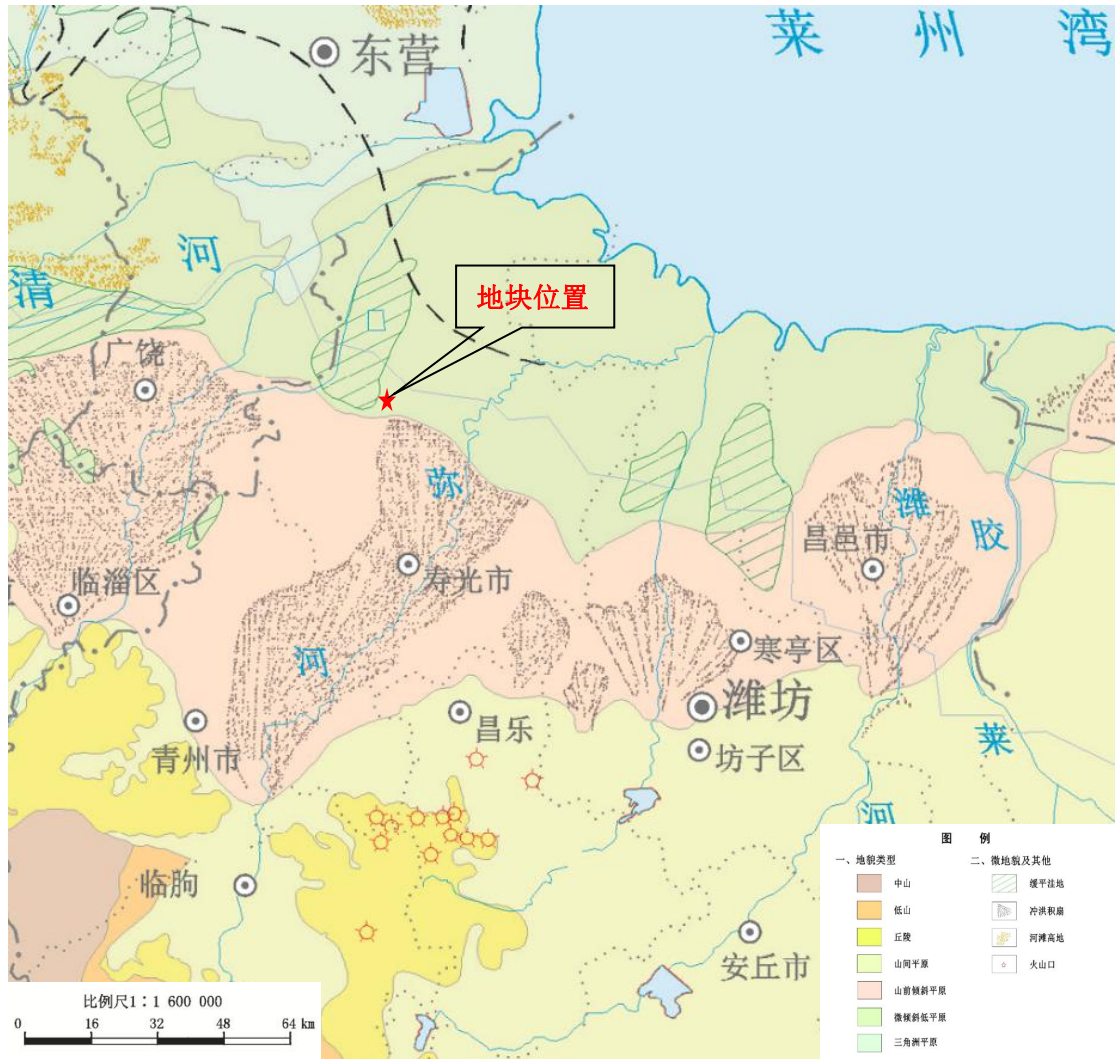
图 3.1-2 潍坊市地形地貌图

台头镇属石山森林区，地面呈长方形，中间纵贯豁都峪河。境内山岭重叠、峰峦起伏，沟壑纵横，梁崩交错，海拔最高 1809 米(后神角村西北部梁顶)、最低 842 米(幸福河村与光华镇交界处)，相对高差 967 米，平均坡度 20-30° 左右。调查地块所在场区地形较平坦，主地貌单元属寿光中部微斜平原。

调查地块所在区域地貌图见图 3.1-2。

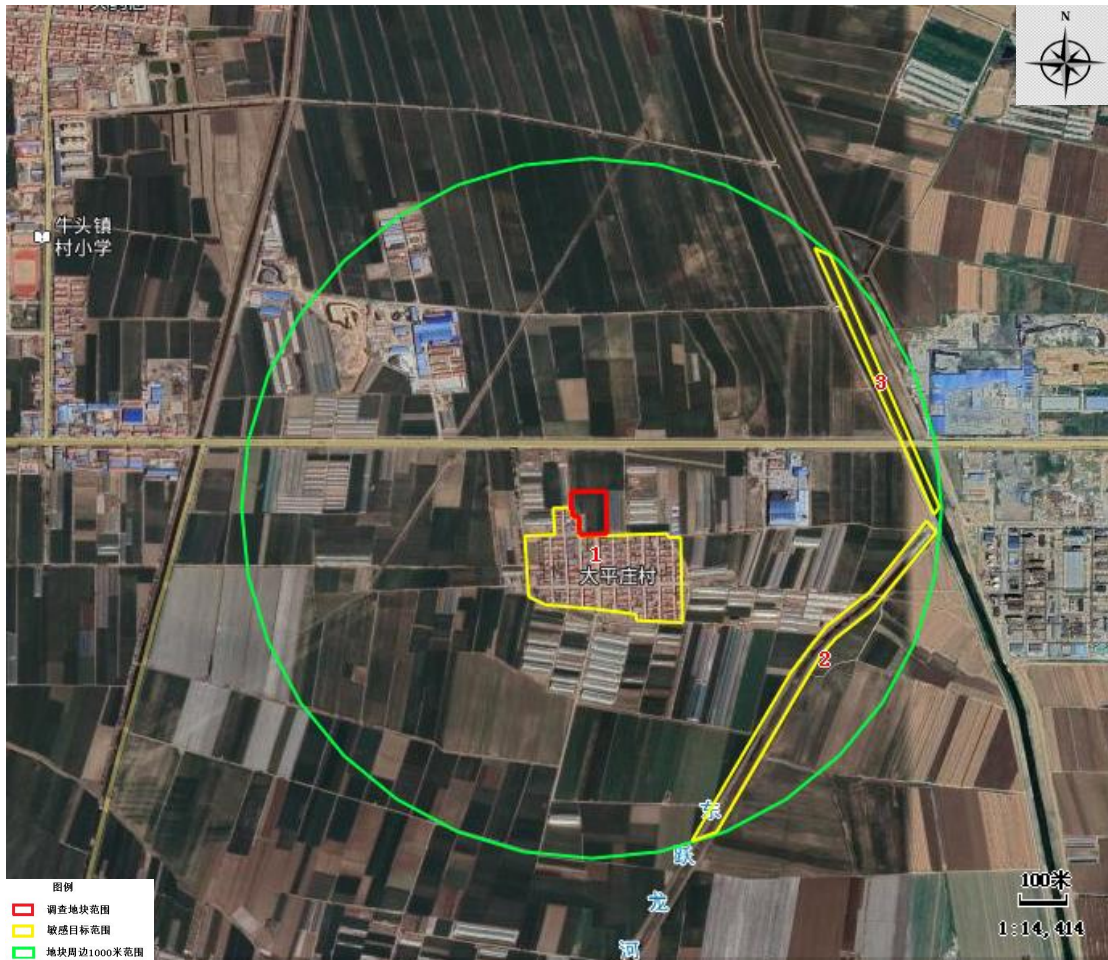
图 3.2-1 地块周围 1000m 范围敏感目标图

该调查地块位于寿光市台头镇 X029 县道以南、太平庄村以北。经查阅地块周边影像资料，结合现场踏勘可知，地块周边 1000 米范围内无名木古树、历史文物等需要特殊保护的目标，无自然保护区、风景名胜区、世界文化、自然遗产地和饮用水水源保护区，无基本农田保护区、基本草原、森林公园、地质公园、重要湿地、天然林、珍稀濒危野生动植物天然集中分布区、重要水生生物的自然产卵场及索饵场、越冬场和洄游通道、天然渔场、资源性缺水地区、水土流失重点防治区、沙化土地封禁保护区、封闭及半封闭海域、富营养化水域，也无文物保护单位、人文景观具有特殊历史、文化、科学、民族意义的保护地。地块周边 1000 米范围内环境敏感目标主要为居住区，地块周边 1000m 范围内环境敏感目标情况见表 3.2-1、图 3.2-1。

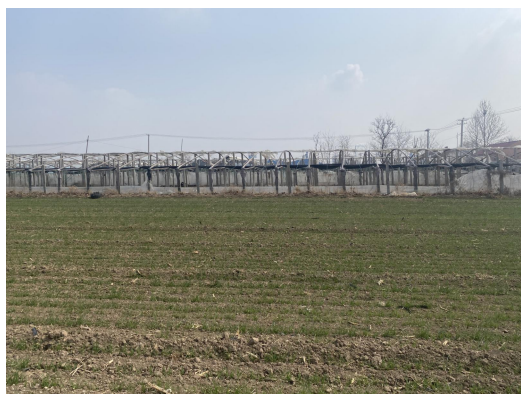
调查地块东侧

至我单位现场踏勘时，寿光市台头镇太平庄村安置区（9585m<sup>2</sup>）地块为太平庄村农田，地块内种植小麦，西南角存在一个宽 10m×长 20m×深 1m 的坑，坑内种植蔬菜；地块内环境较好，未见污染迹象，未闻到恶臭和刺激性气味，无堆

土存在，无工业企业和个体户小作坊等生产活动迹象。该地块现状见图 3.3-2。

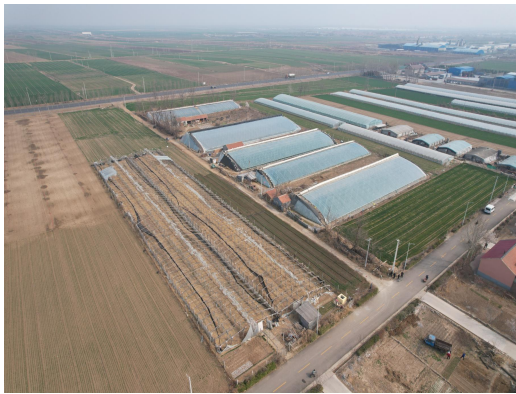
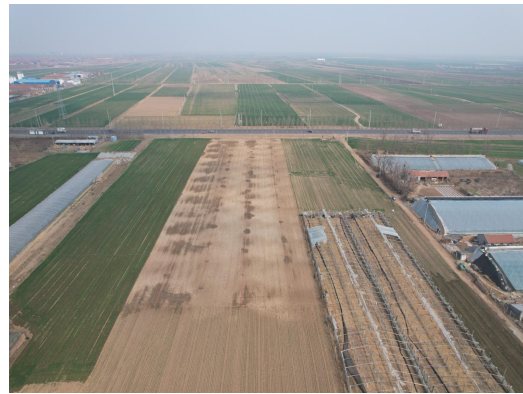
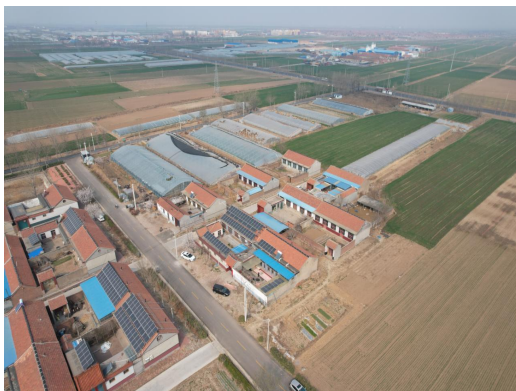
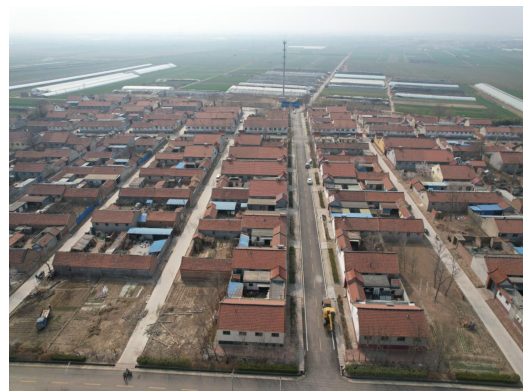
图 3.4-1 相邻地块现场情况

至我单位现场踏勘时，寿光市台头镇太平庄村安置区（9585m<sup>2</sup>）地块北侧相邻地块为太平庄村农田，种植小麦；东侧相邻地块为蔬菜大棚；南侧相邻地块为太平庄村村民住宅；西侧相邻地块为太平庄村村民住宅和蔬菜大棚。相邻地块为太平庄村农田和村民住宅，无污染源存在，土壤环境及其周边环境质量状况较好。相邻地块现场情况见图 3.4-1。
